## ДИРЕКТИВА ЛЕТНОЙ ГОДНОСТИ

№ 2020-АНСАТ, АНСАТ-К-09

Применимость – вертолеты типа АНСАТ, АНСАТ-К (модель АНСАТ-К)  
и их модификации

### ТЕХНИЧЕСКОЕ РЕШЕНИЕ № 1/139-2020-КВЗ

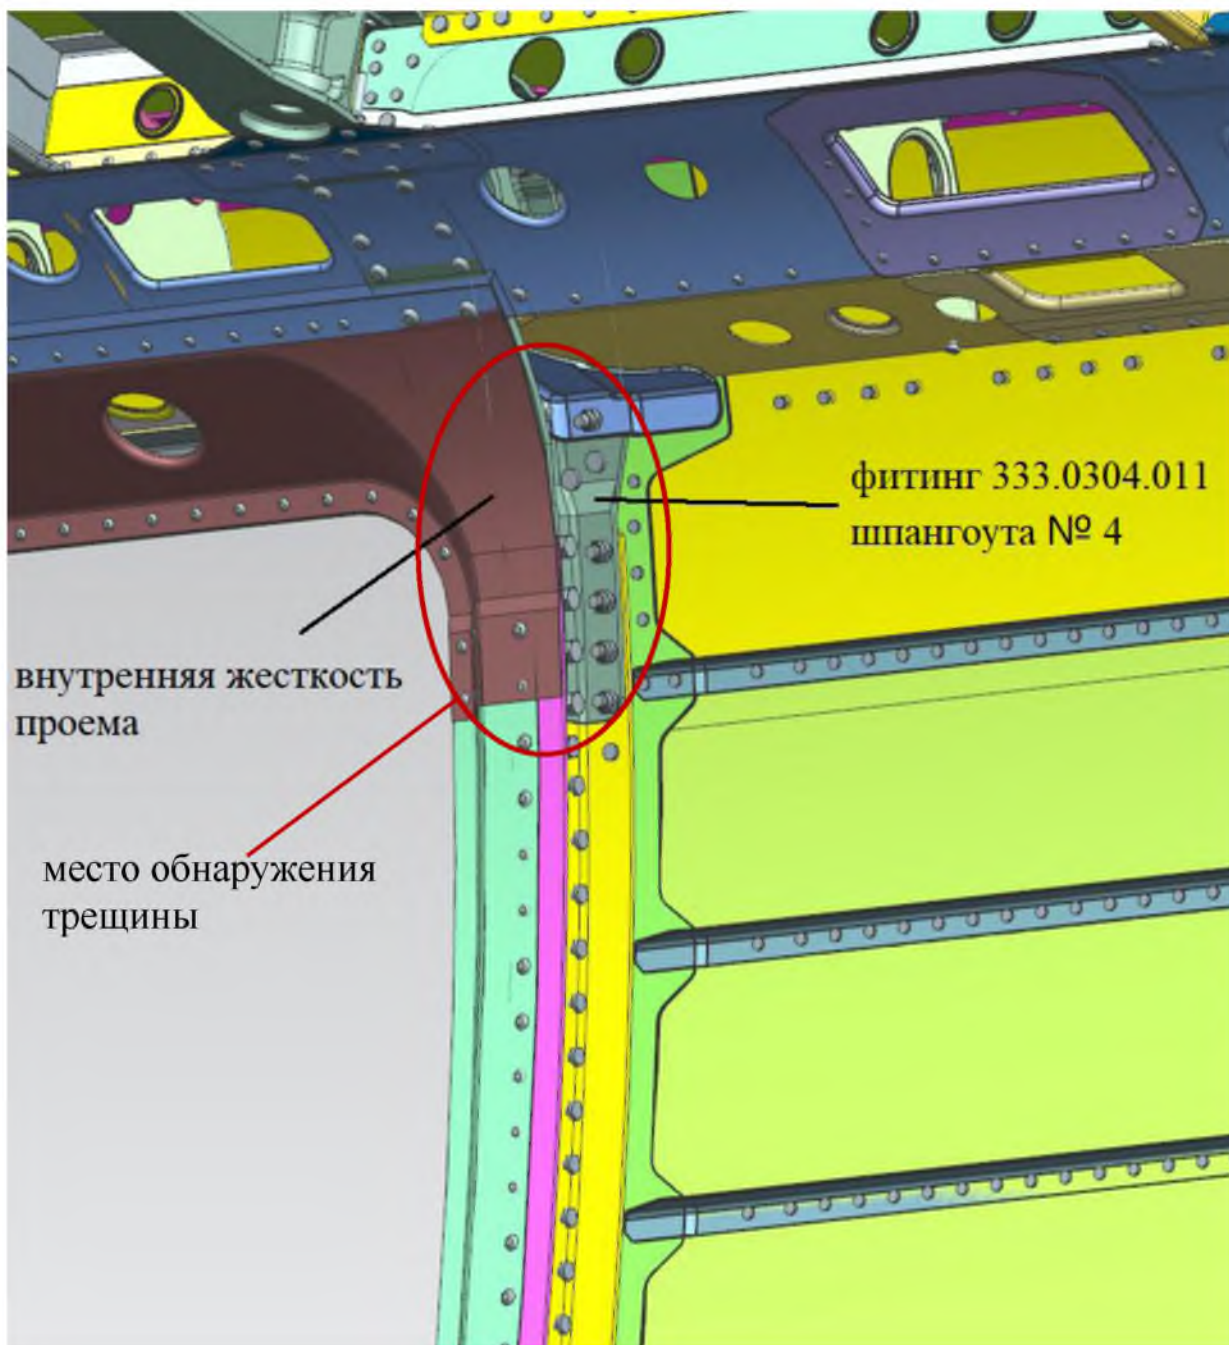
Рис. 1

В ходе выполнения периодического технического обслуживания вертолета АНСАТ RA-20002 (зав. № 33075, эксплуатант ООО «Авиасервис», наработка 896,5 л.ч, 2000 посадок) по формам «100 часов» и «300 часов» Регламента технического обслуживания 338.0000.00РО, обнаружена трещина фитинга 333.0304.011 по правому борту в зоне стыковки фитинга с внутренним поясом 333.0304.000.009 шпангоута № 4. По результатам исследования, проведенного ПАО «Казанский вертолетный завод», установлено, что причинами появления трещины явились монтажные напряжения, возникшие при сборке шпангоута № 4.

2. При выполнении осмотров шпангоута № 4 обращать особое внимание на внутренний пояс шпангоута. Косвенным признаком наличия трещины в фитинге 333.0304.011 шпангоута № 4 является трещина на внутренней жесткости проема по заклепочному шву, примыкающему к фитингу (см. рис.1).

3. В случае обнаружения на экземпляре ВС трещин шпангоута № 4:

3.1 Проинформировать ФАВТ (Росавиация) и ПАО «Казанский вертолетный завод».

3.2 Приостановить эксплуатацию экземпляра ВС до выполнения обязательных бюллетеней № А-0402-БА-Г и № А-0404-БЭ-Г.
